G. QUAI FELIX NIVEAU -2: MISSION LOCALE :

H. PAVILLON DE VICTOR : LA CRECHE

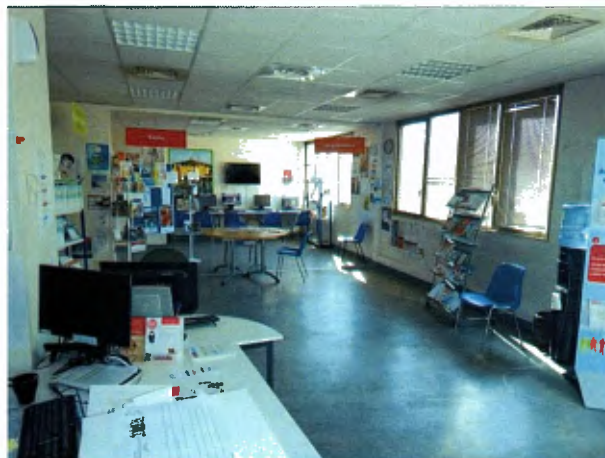
Cette grande pièce est éclairée par 4 fenêtres cadre anodisé, double battant, double vitrage, protégée de l'intérieur par des rideaux métalliques.

Le sol est recouvert d'un gerflex dégradé.

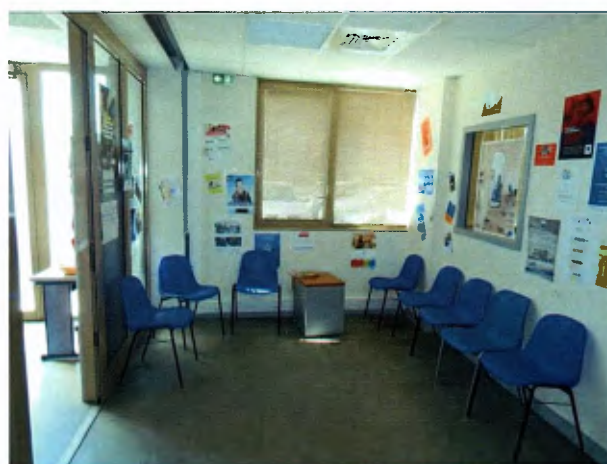
Cette pièce est éclairée par une fenêtre cadre anodisé double battant, double vitrage, protégée de l'intérieur par des stores métalliques.

Le sol est recouvert d'un gerflex dégradé.

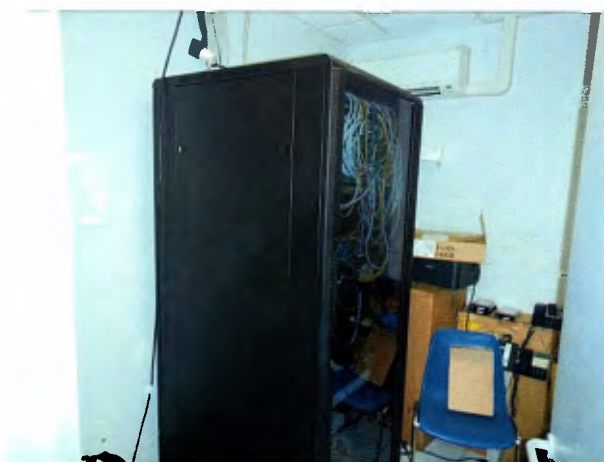
Il s'agit d'une pièce noire.

Les murs sont recouverts d'une peinture dégradée.

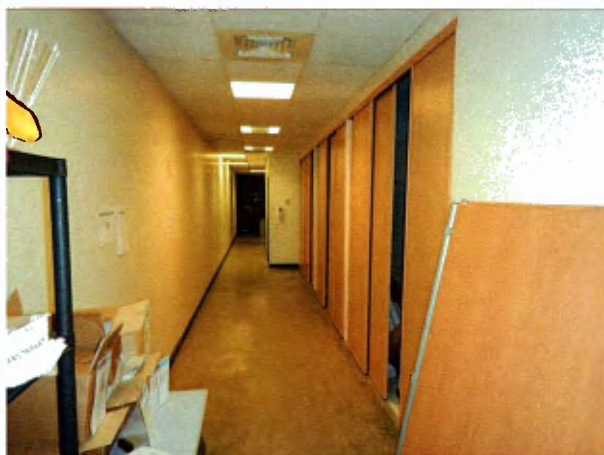
Il s'agit d'un couloir sans fenêtre.

Le sol est recouvert d'un gerflex usagé.

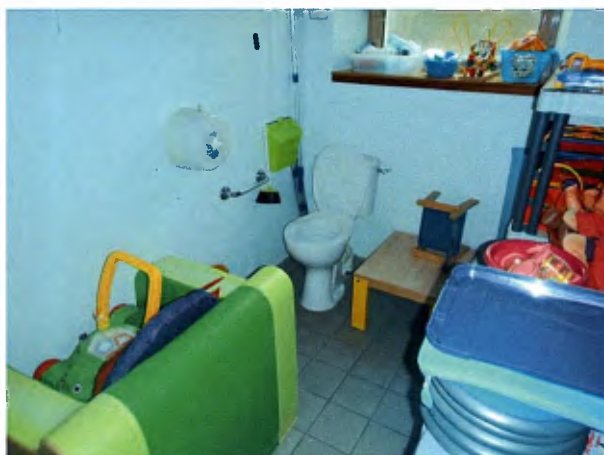
Elle est éclairée par une fenêtre, cadre anodisé, battant unique, vitres martelées.

Les murs sont recouverts d'une peinture dégradée.
