D. HALL GUSTAVE NIVEAU 1 :

Espace situé devant la cabine d'ascenseur ouvrant sur L'ATRIUM :

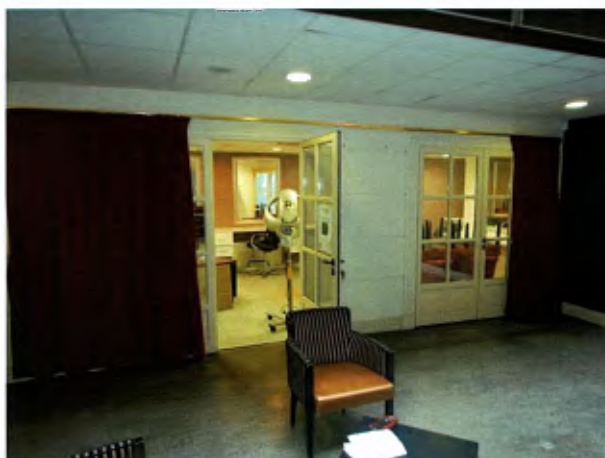
Il est accessible depuis l'ATRIUM par le franchissement de deux portes cadre anodisé, double battant avec vitres à petits carreaux.

Le sol est recouvert d'un carrelage en bon état d'usage, bien que présentant des auréoles jaunâtres au centre de la pièce.

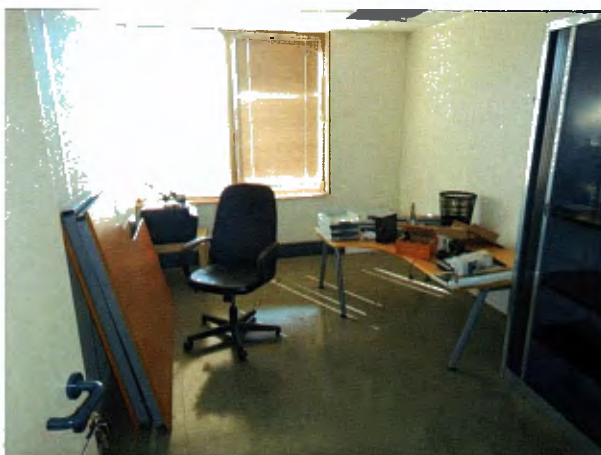
BUREAU H1-022 :

Le plafond est un faux-plafond composé de dalles, dans lequel sont encastrés des pavés lumineux assurant l'éclairage ainsi qu'une cassette de chauffage réversible. Plusieurs d'entre elles sont manquantes.

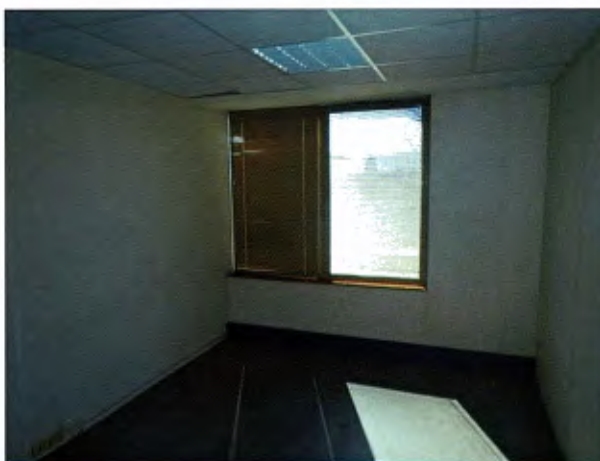
BUREAU H1-024 :

Les murs sont pour partie recouverts d'une peinture, en bon état d'usage. On note une fissuration sous la fenêtre.

Le plafond est un faux-plafond composé de dalles, dont certaines sont abîmées côté fenêtre.
