## PROCES VERBAL DESCRIPTIF PORTANT SUR L'IMMEUBLE DE

**JEUDI DEUX SEPTEMBRE DEUX MILLE VINGT ET UN**

**539 Chemin de Bon Rencontre – 13190 ALLAUCH,**

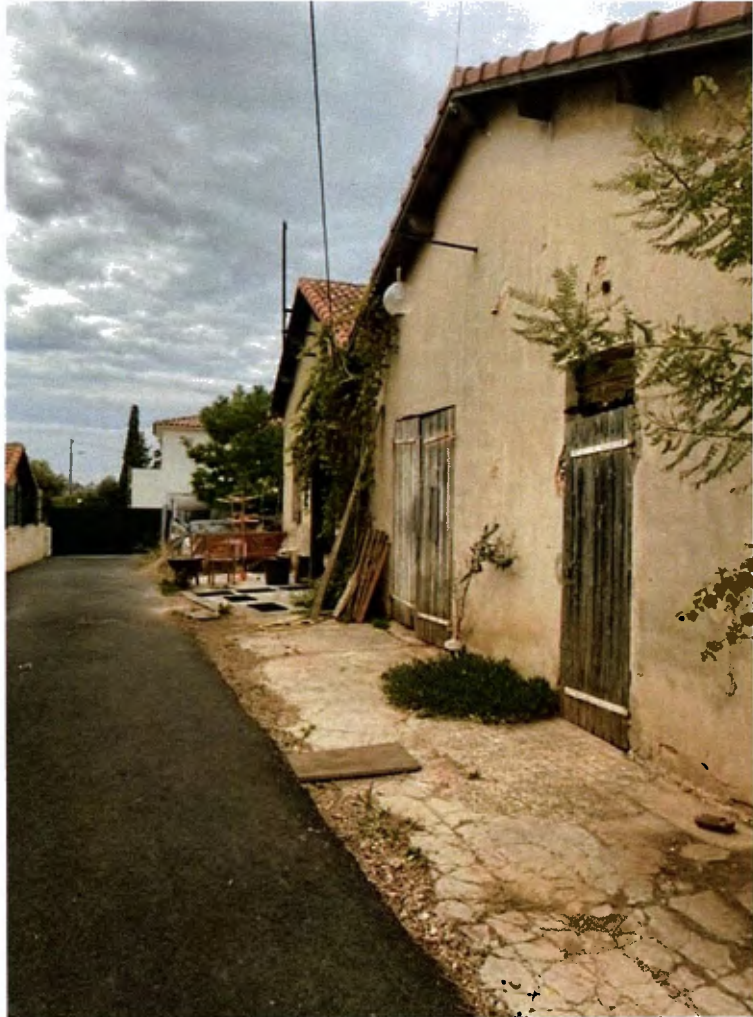
Cette bâtisse ancienne est d'aspect vétuste.

Le crépi recouvrant les façades extérieures, tout comme les volets sont anciens et non entretenus.

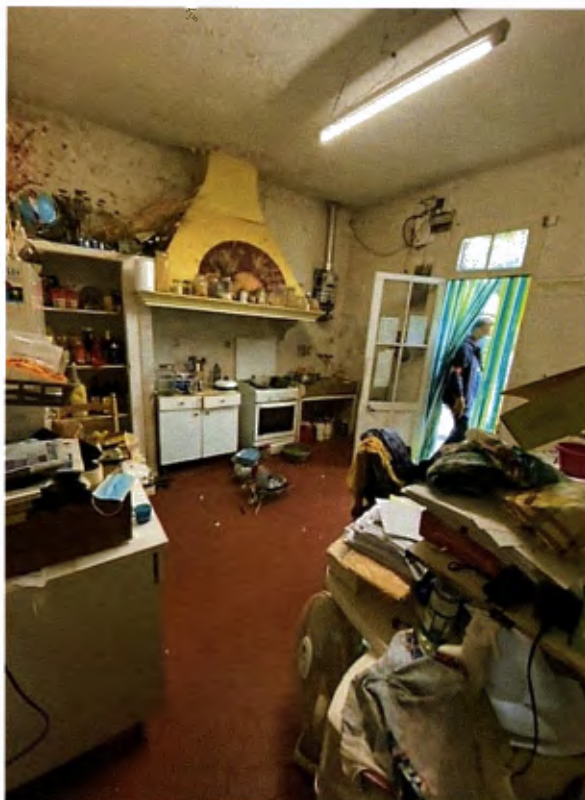
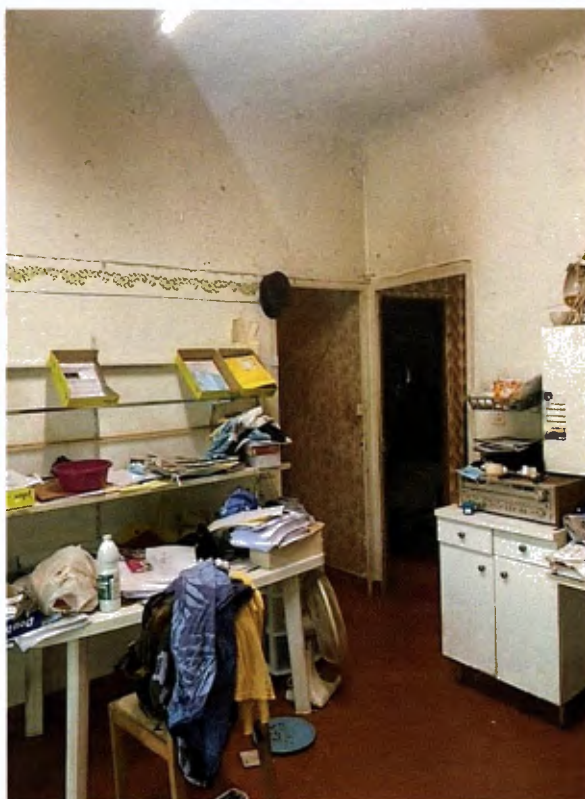
## CUISINE

Cette pièce est éclairée par une porte-fenêtre cadre bois, battant unique, protégée à l'extérieur par un volet en bois.

Le sol est recouvert de tommettes dégradées.

Les murs sont pour partie recouverts d'un placage faïencé en état d'usage.

Les autres parties murales et le plafond sont recouverts d'une peinture dégradée.

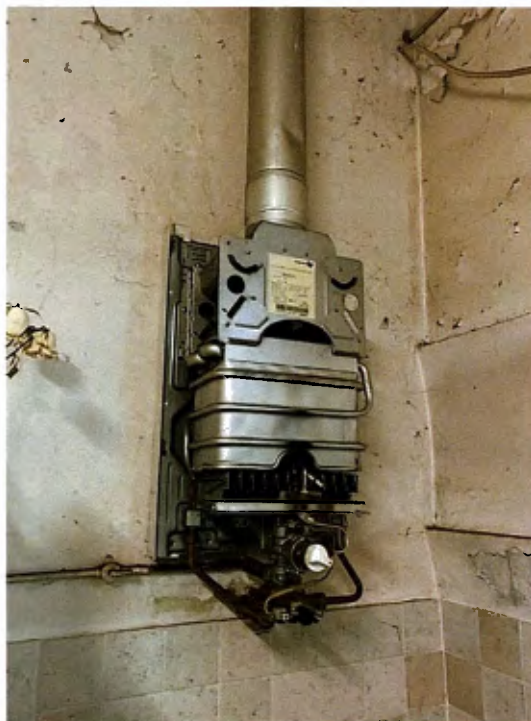
- une pile marseillaise surmontée d'un robinet mélangeur eau chaude/eau froide,
- une chaudière murale démunie de son capot,

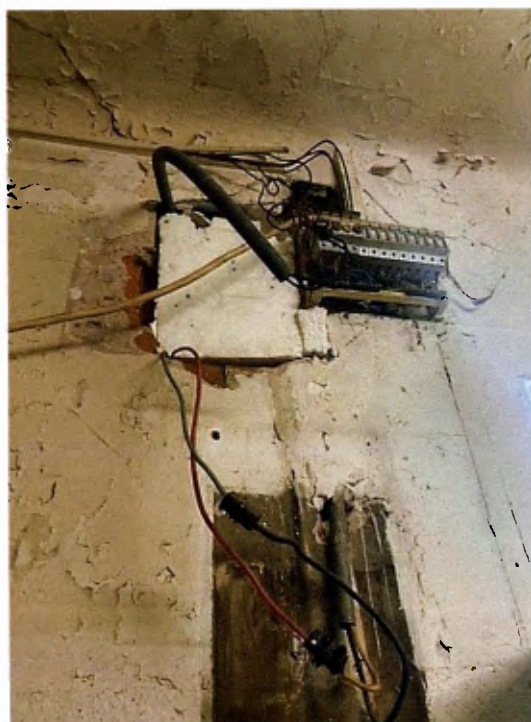
- un compteur électrique en très mauvais état d'usage ; les fils électriques sont à nu,

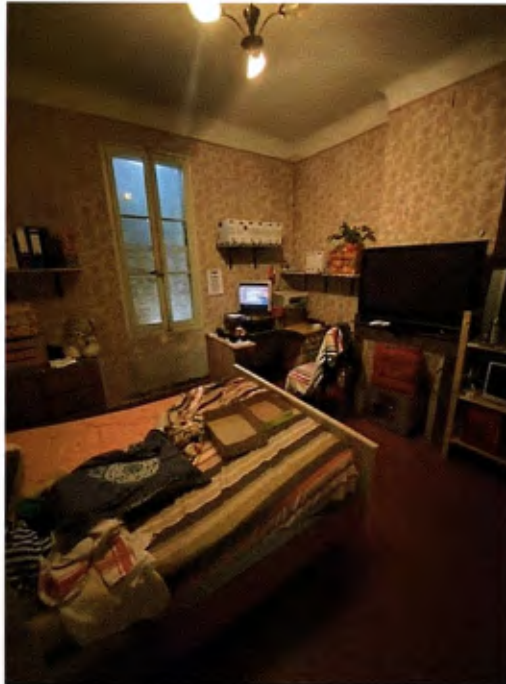
### 1<sup>ère</sup> CHAMBRE

Le sol est recouvert de tommettes en état d'usage.

Les plinthes faïencées sont en état d'usage.

Les murs sont recouverts d'une tapisserie dégradée.

Le plafond est recouvert d'un badigeon dégradé présentant de nombreuses fissures.

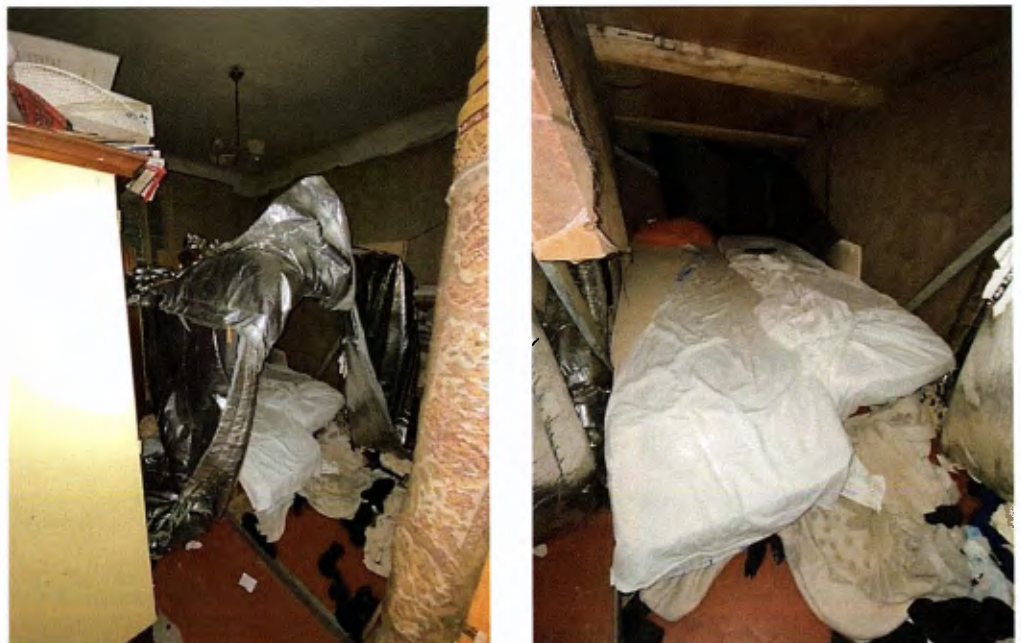
### 2<sup>ème</sup> CHAMBRE

Le sol est recouvert de tommettes en état d'usage.

Les plinthes faïencées sont en état d'usage.

Les murs sont recouverts d'une tapisserie dégradée.

Le plafond est recouvert d'un badigeon dégradé présentant de nombreuses fissures.

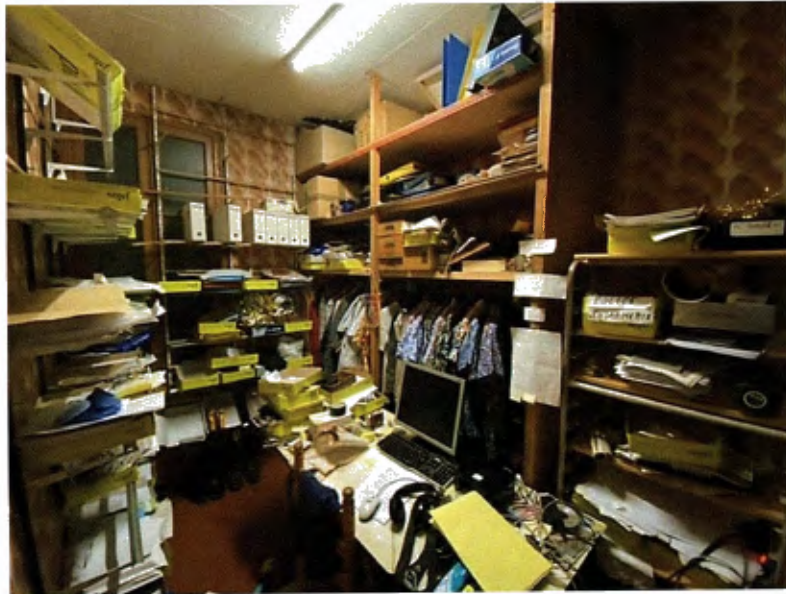
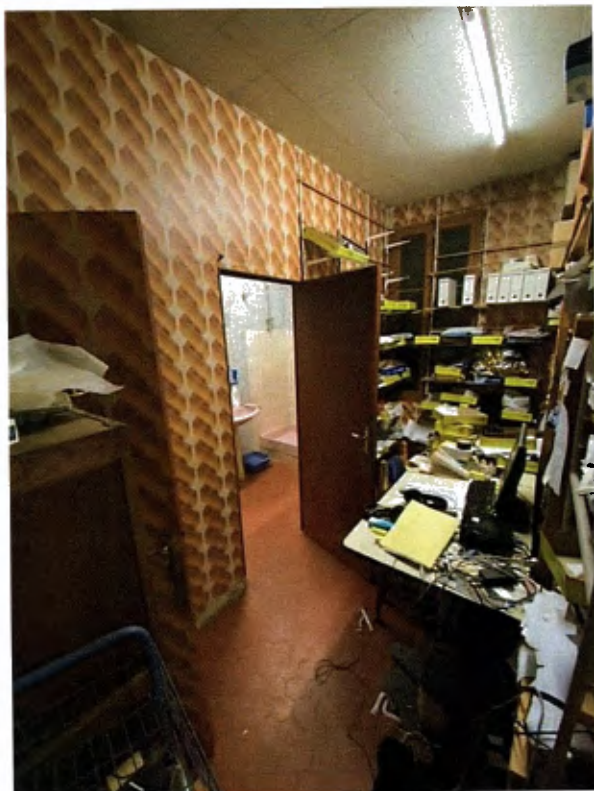
### BUREAU

Le sol est recouvert de tommettes en état d'usage.

Les murs sont recouverts d'une tapisserie hors d'état d'usage.

Le plafond est un faux plafond composé de dalles à l'état d'usage.

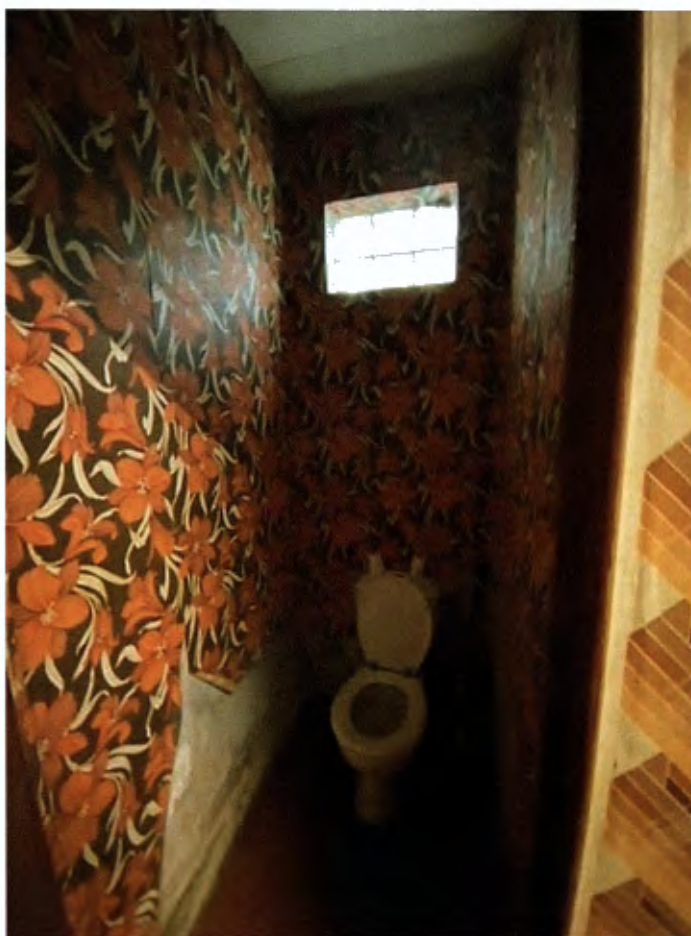
### WC

Le sol est recouvert de tommettes en état d'usage.

Les murs sont recouverts d'une tapisserie hors d'état d'usage.

Le plafond est un faux plafond composé de dalles en état d'usage.

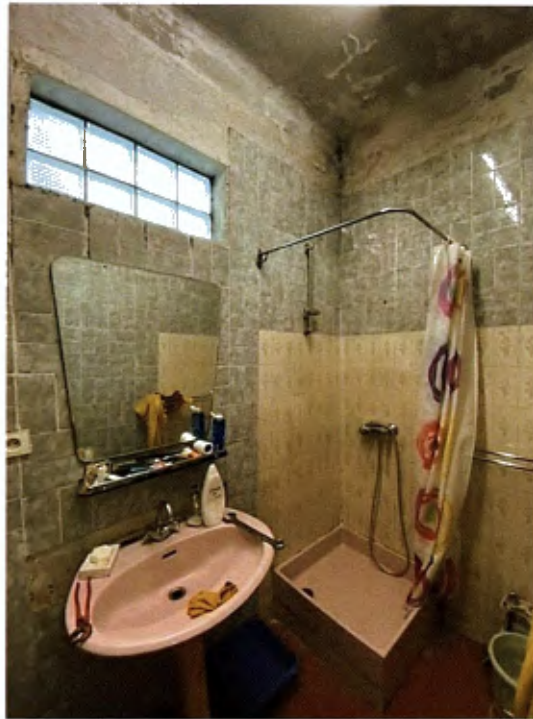
## SALLE-DE-BAINS

Le sol est recouvert de tommettes en état d'usage.

Les murs sont au trois-quarts de leur hauteur, recouverts d'un placage faïencé en mauvais état d'usage.

La partie haute des murs et le plafond sont recouverts d'une peinture à l'état d'usage.

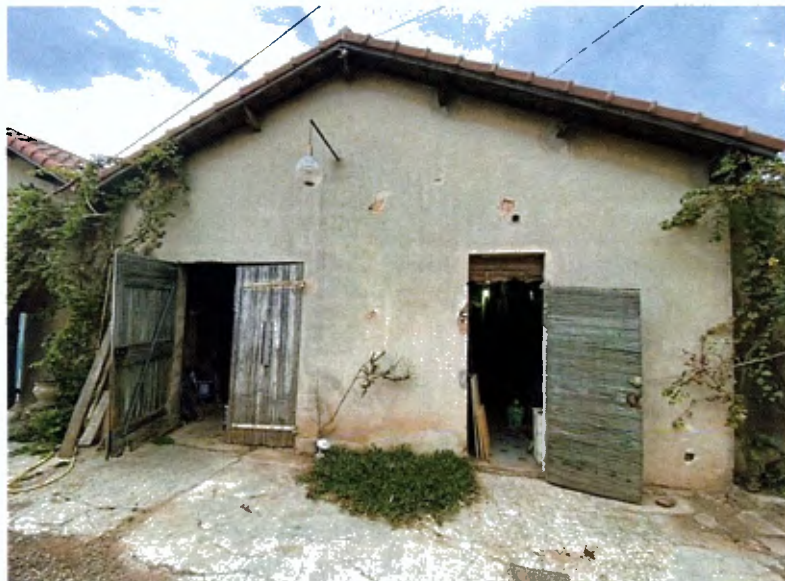
Les façades sont très vétustes.

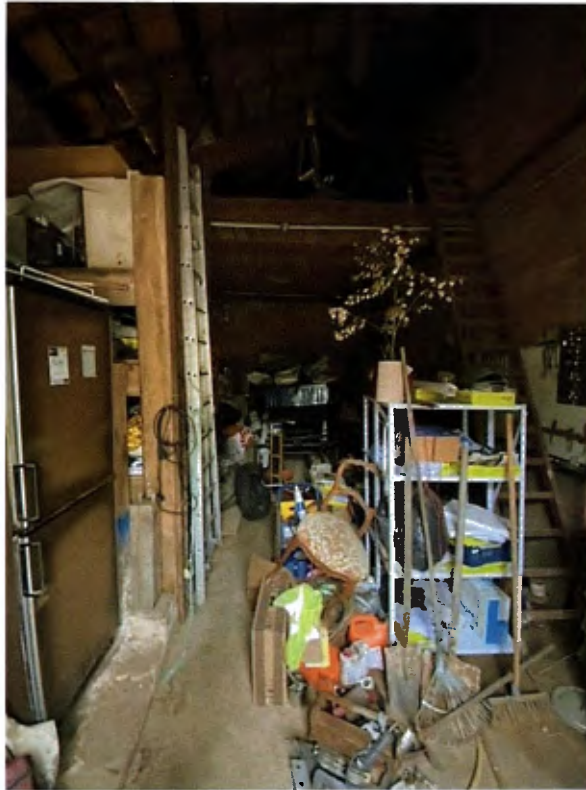
Le sol est recouvert d'une dalle cimentée.

Les murs sont recouverts d'un crépi dégradé sur des briques rouges.

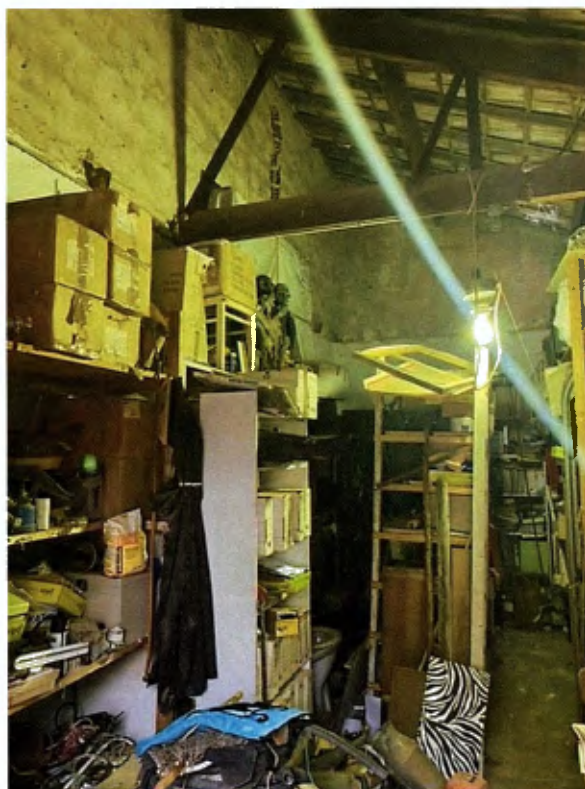
Les murs sont en mauvais état d'usage.

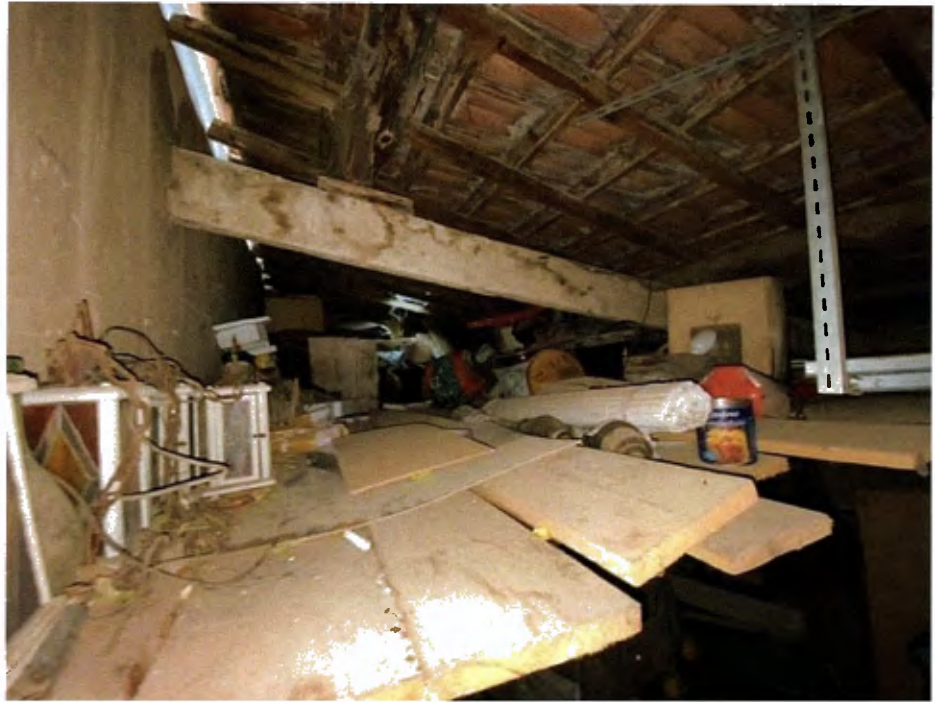
La toiture est composée de chevrons de bois sur lesquels sont posées des tuiles et des plaques d'éverite ; le tout très vétuste.

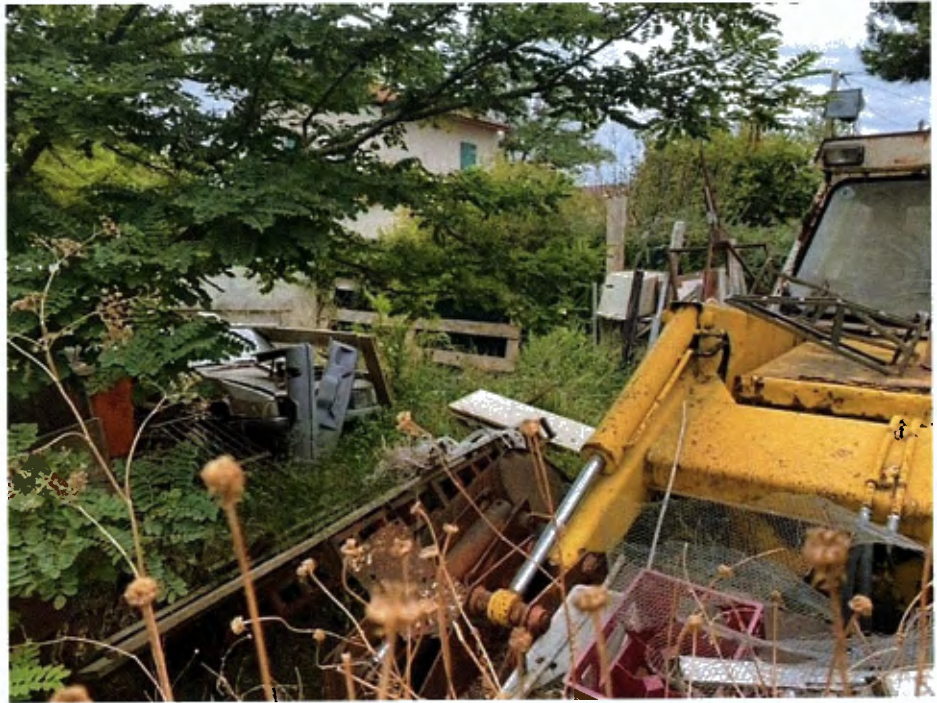
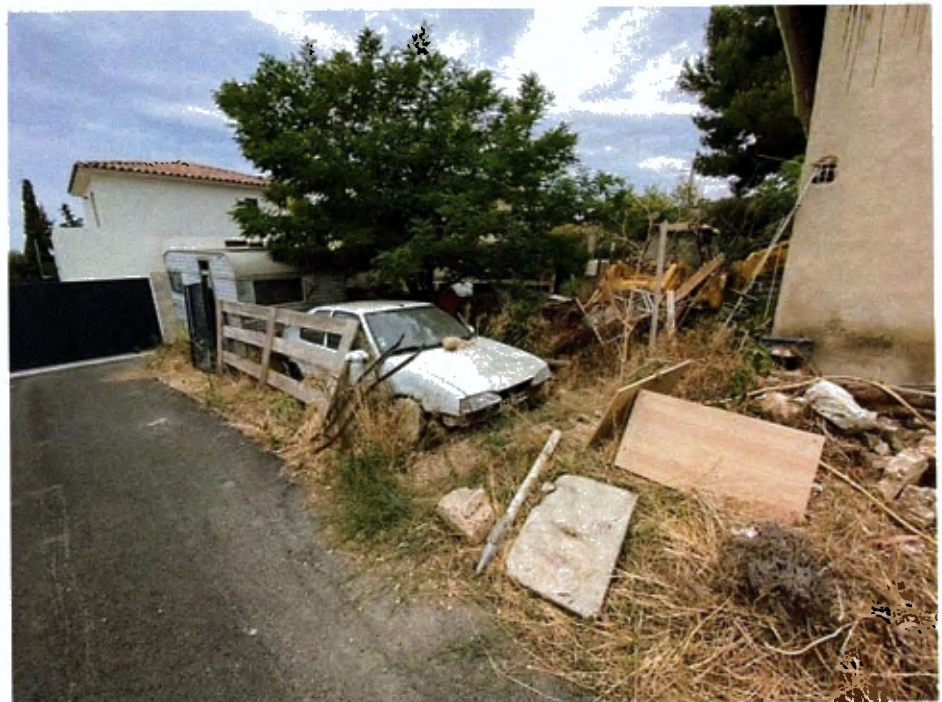
Une partie de la parcelle 187 est composée d'un terrain nu sur lequel sont entreposés de nombreux matériels et véhicules à l'état d'épaves.
