G. QUAI FELIX NIVEAU -2: MISSION LOCALE :

H. PAVILLON DE VICTOR : LA CRECHE

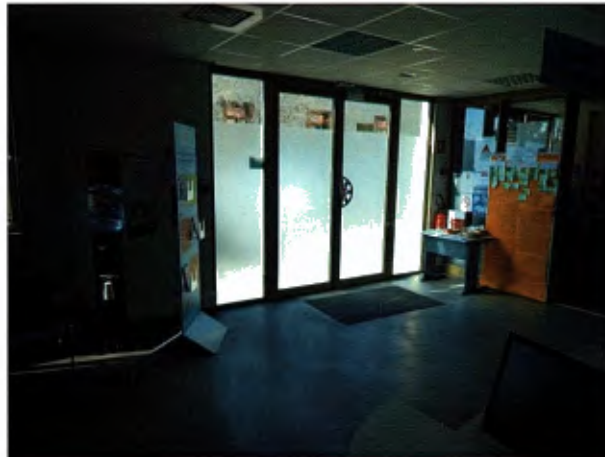
Accueil :

Protégé de l'extérieur par une porte double battant, cadre anodisé, avec partie fixe de part et d'autre.

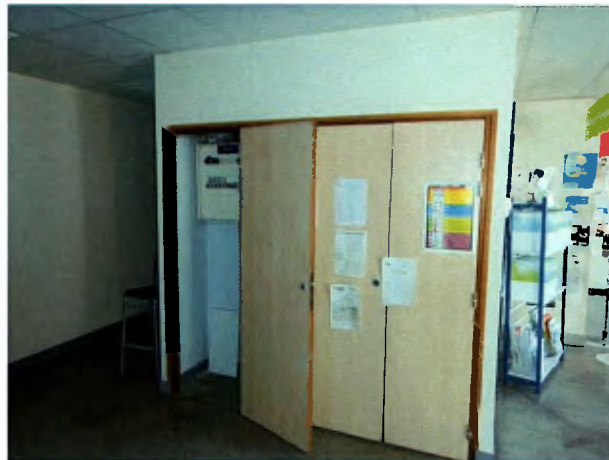
- Un téléphone interphone avec visiophone
- Un placard technique composé de trois portes en bois dans lequel se trouve une armoire électrique.

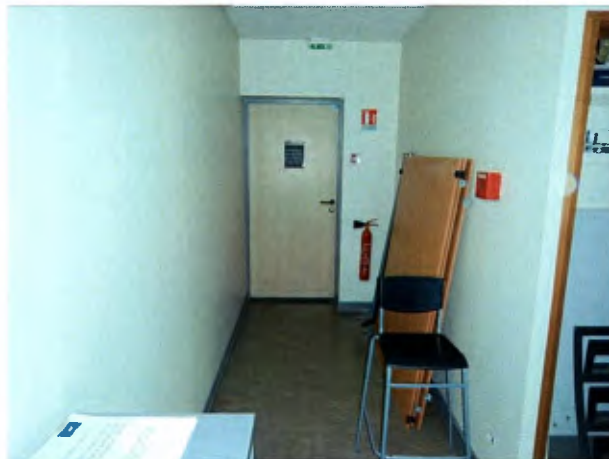
Une porte pleine en bois permet de rejoindre la cage d'escalier.

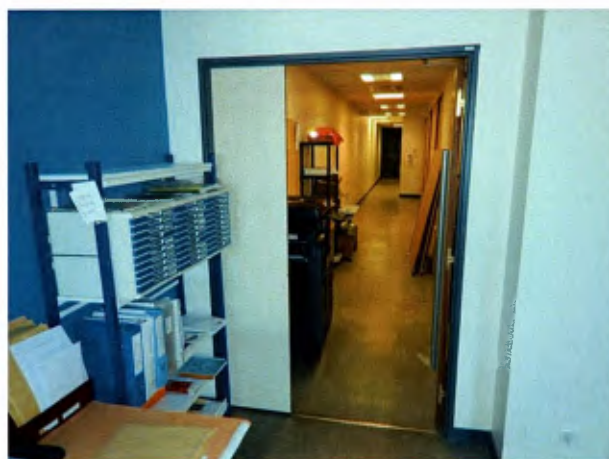
Une porte pleine en bois double battant sépare ce hall du couloir de distribution.

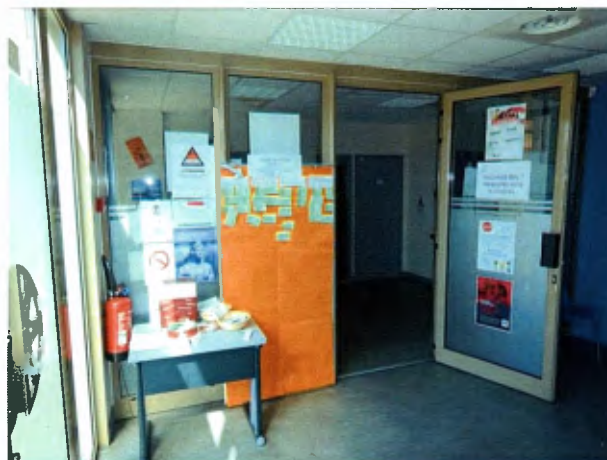
Salle d'attente :

Elle est séparée du hall par une cloison cadre anodisé vitré équipé d'une porte.

Le sol est recouvert d'un gerflex dégradé.

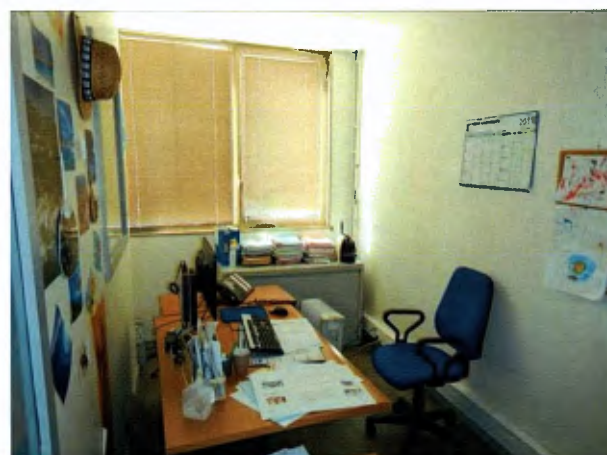
Bureau d'accueil :

Il est éclairé par une fenêtre cadre anodisé, double battant, double vitrage, protégée de l'intérieur par des stores métalliques.

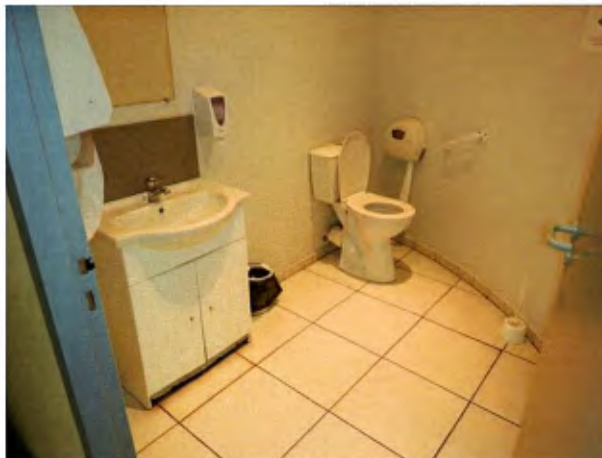
WC PMR :

Il s'agit d'une pièce noire.

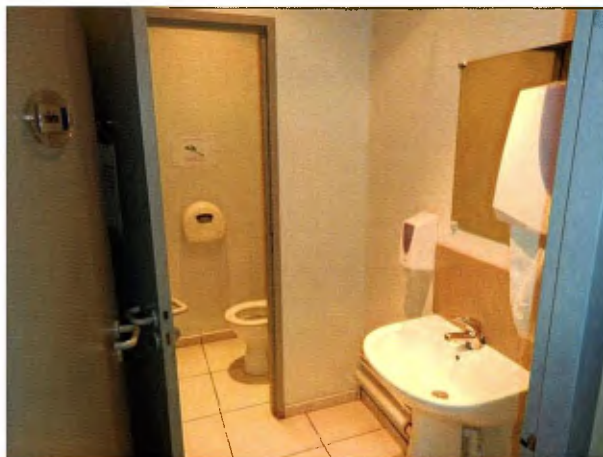
- Lavabo sur colonne surmontée d'un robinet eau chaude/eau froide.

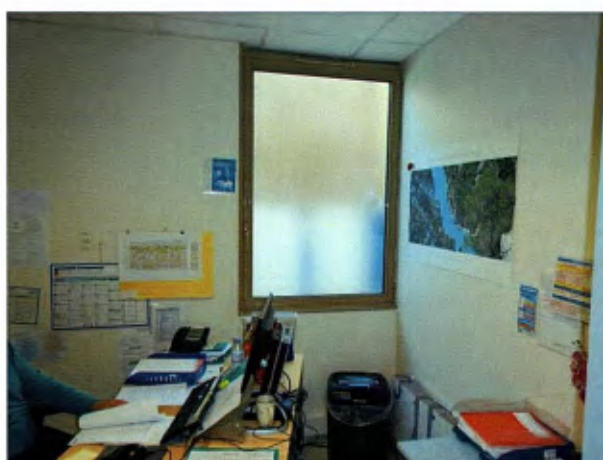
Bureau secrétariat :

Il est éclairé par une fenêtre cadre anodisé, battant unique, vitre opaque.

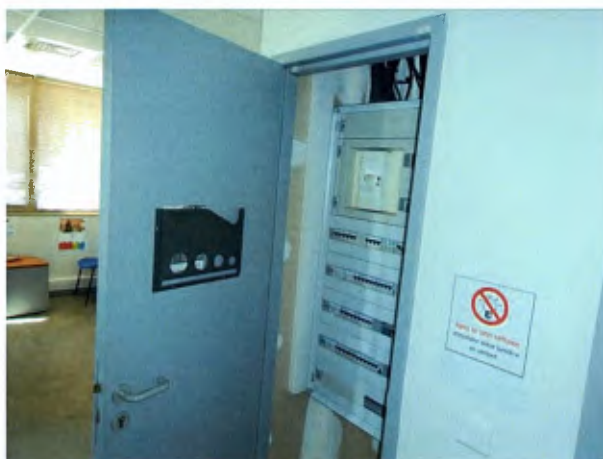
- Un placard dans lequel se trouvent une armoire électrique et un disjoncteur.

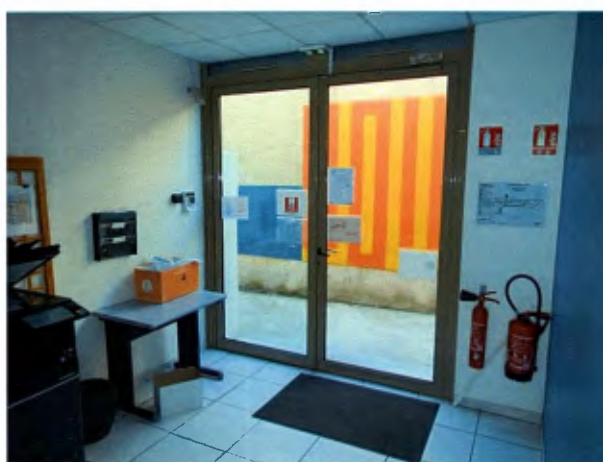
Entrée côté nord :

Cette entrée est protégée de l'extérieur par une porte-fenêtre, cadre anodisé, double battant, double vitrage.

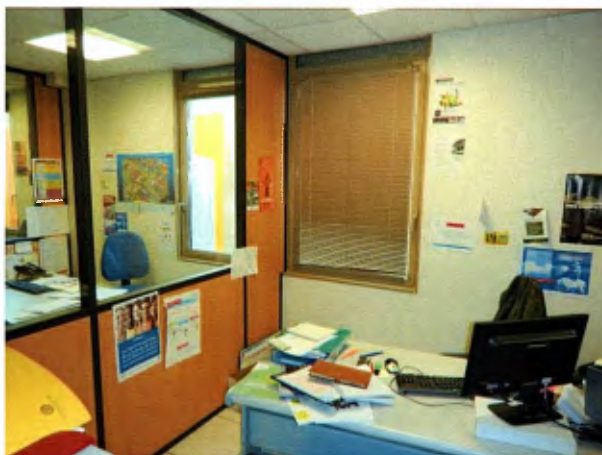
Quatrième bureau :

Il est éclairé par une fenêtre, cadre anodisé, battant unique, double vitrage.

Pas de bouche d'aération en plafond.

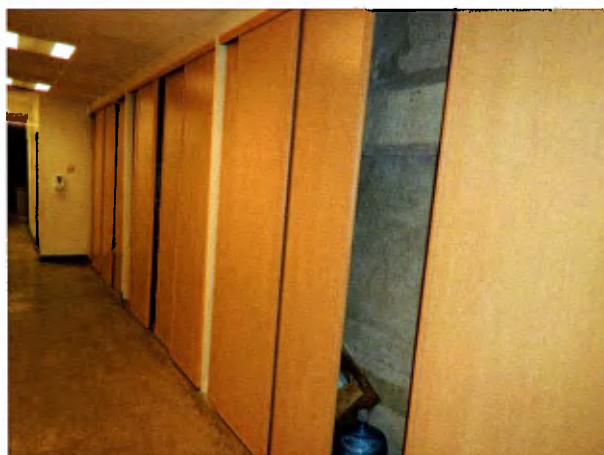
Grand couloir de circulation:

Le sol est recouvert d'un gerflex usagé.

Les murs sont pour partie recouverts d'une peinture à l'état d'usage et pour partie composés de grands placards dont la fermeture est assurée par des portes coulissantes, panneaux en bois plein.

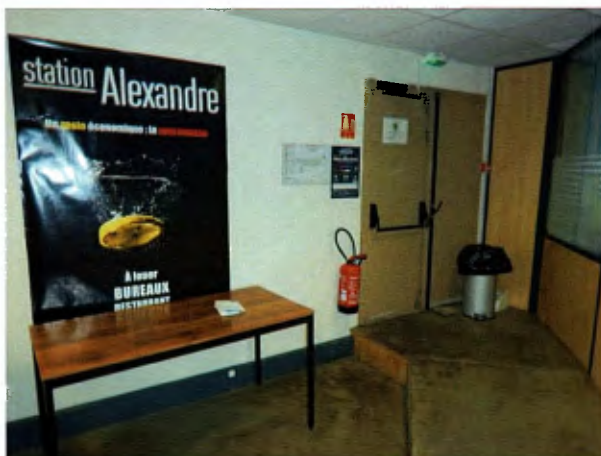
Cette pièce est accessible depuis l'extérieur par le franchissement d'une porte anti-panique double battant métallique, derrière laquelle se trouve un plan incliné.

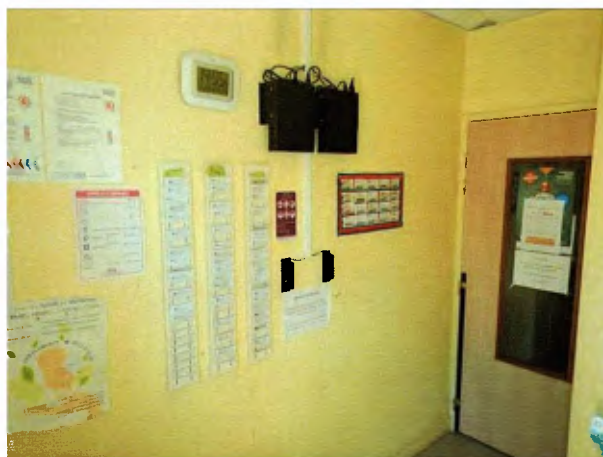
Le sol est recouvert d'un gerflex, en bon état d'usage.

Les murs sont recouverts d'une peinture, en bon état d'usage.

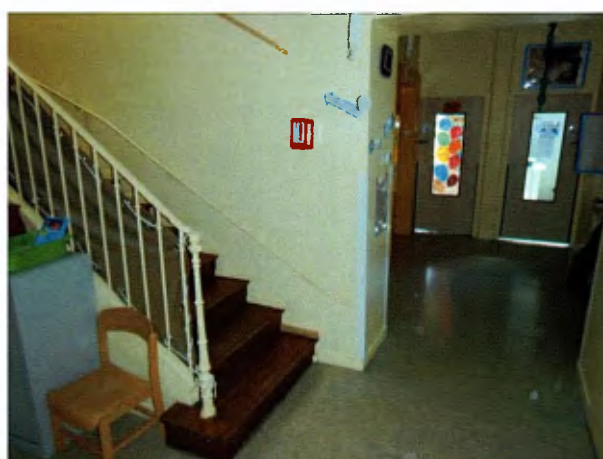
Dégagement devant escalier :

Le sol est recouvert d'un gerflex, état d'usage.

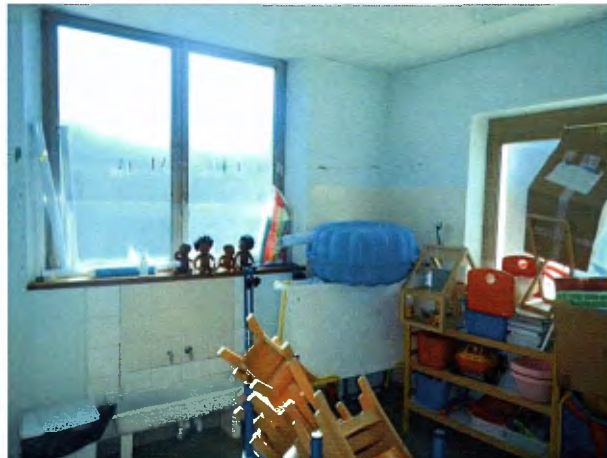
Pièce appelée atelier :

Elle est éclairée par deux fenêtres, cadres anodisés, double battant, double vitrage.

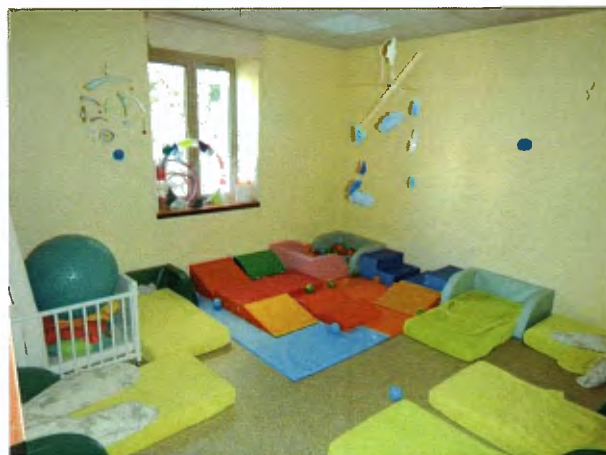
Quatrième pièce :

Le plafond est un faux-plafond composé de dalles, en mauvais état d'usage, dans lesquelles sont encastrés des pavés lumineux ainsi qu'une cassette de chauffage.

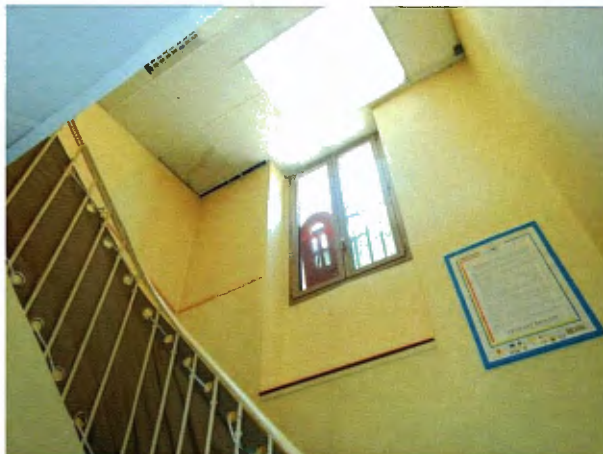
Cage d'escalier :

Elle est éclairée par une fenêtre, cadre anodisé, double battant, double vitrage, protégée à l'extérieur par un barreaudage et par un puits de lumière.

Le plafond est un faux-plafond composé de dalles, en mauvais état d'usage, dans lesquelles sont encastrés des pavés lumineux.

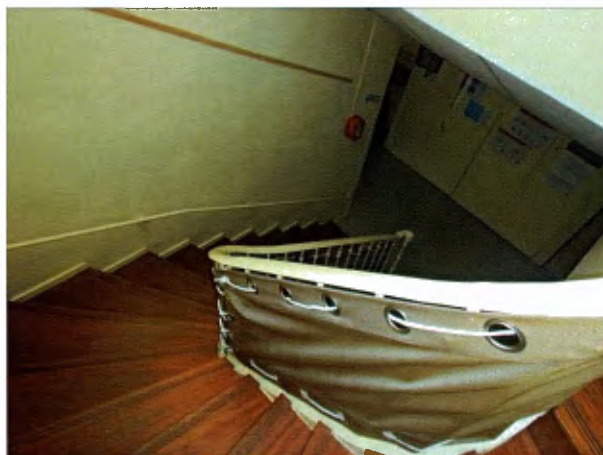
L'escalier tournant est composé de marches en bois, en bon état d'usage, avec rampe côté droit et garde-corps métallique côté gauche.

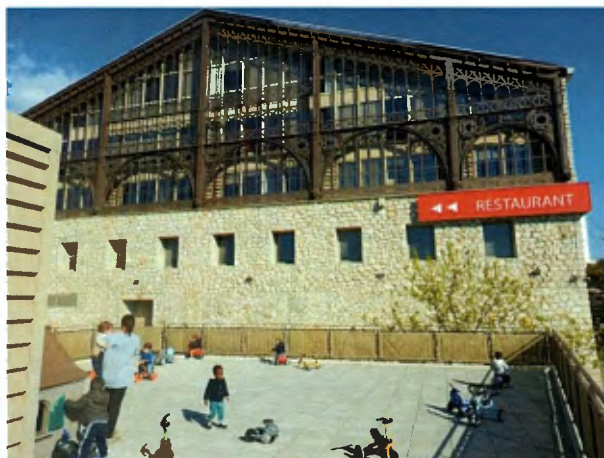
La terrasse :

Cette terrasse est délimitée par un garde-corps métallique.

Le sol est recouvert de dalles sur plots en bon état d'usage.
