D. HALL GUSTAVE NIVEAU 1 :

Espace situé devant la cabine d'ascenseur ouvrant sur L'ATRIUM :

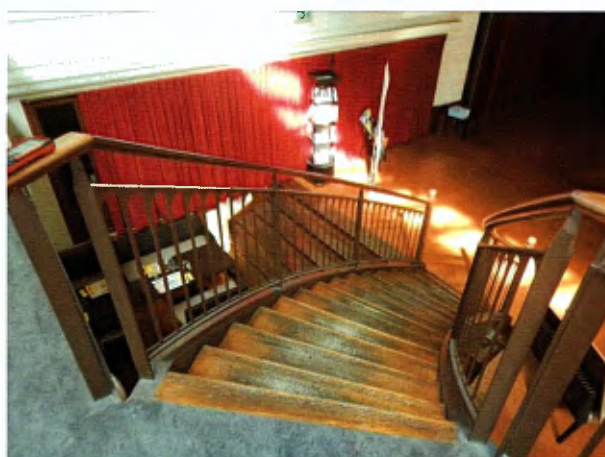
Le sol est recouvert d'un Gerflex imitation parquet en bon état d'usage.

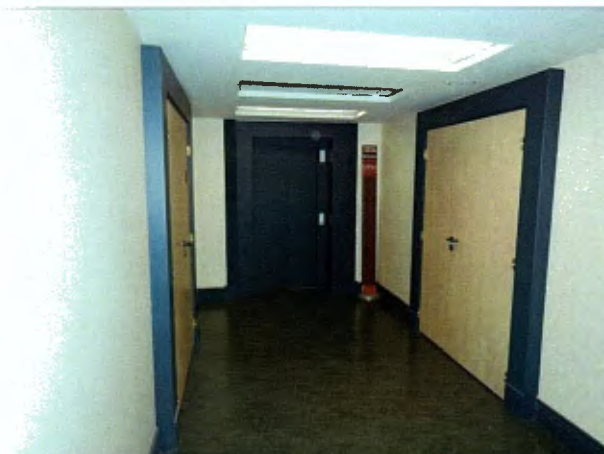
Le sol est recouvert d'un gerflex en bon état d'usage.

Les plinthes sont en bon état d'usage.

Les murs sont recouverts d'une peinture en bon état d'usage.

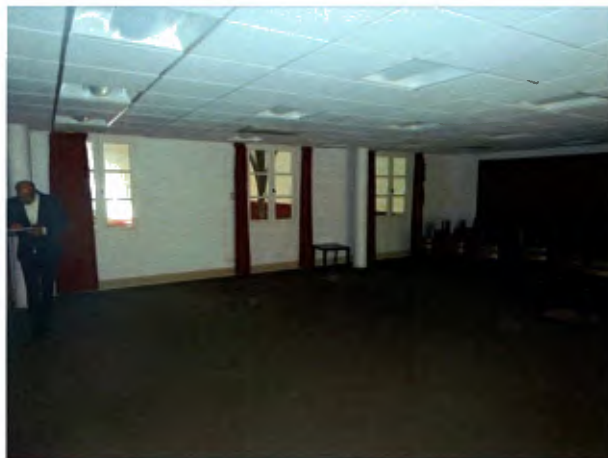
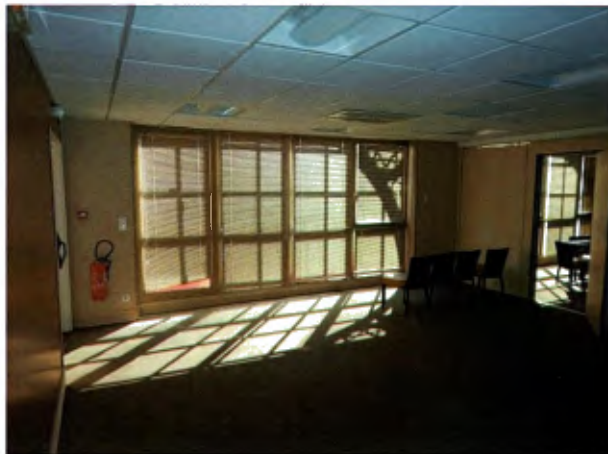
Le sol est recouvert d'une moquette en bon état d'usage.

Les plinthes sont en bon état d'usage.

Les murs sont pour partie recouverts d'une peinture en bon état et pour partie d'une cloison amovible en bon état d'usage.

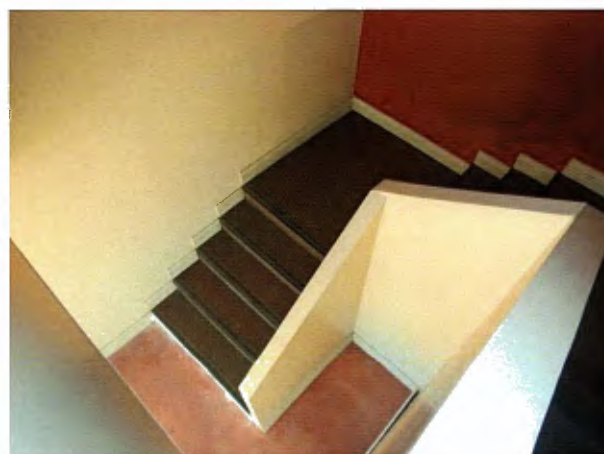
Les marches sont recouvertes de moquette en bon état.

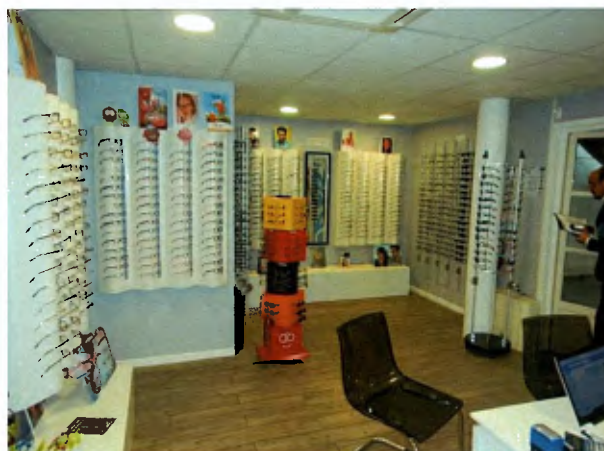
Le sol est recouvert d'un gerflex imitation parquet en bon état d'usage.

Les murs sont recouverts d'une peinture en bon état.

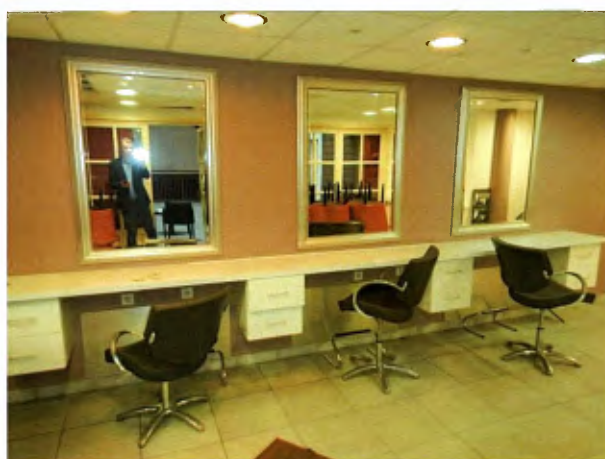
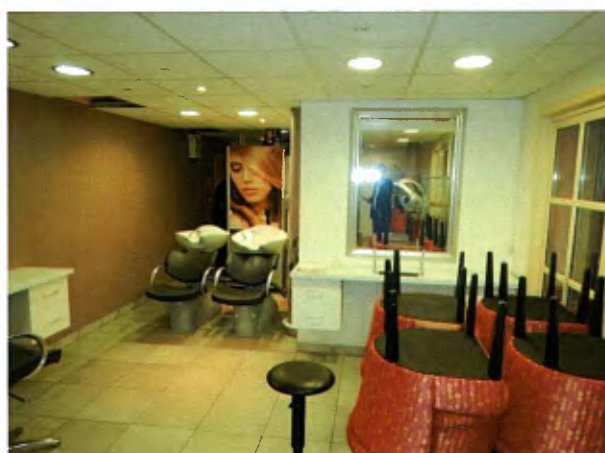
Le sol est recouvert d'un carrelage en bon état d'usage, bien que présentant des auréoles jaunâtres au centre de la pièce.

Les plinthes faïencées sont en état d'usage.

Les murs sont recouverts d'une peinture en état d'usage.

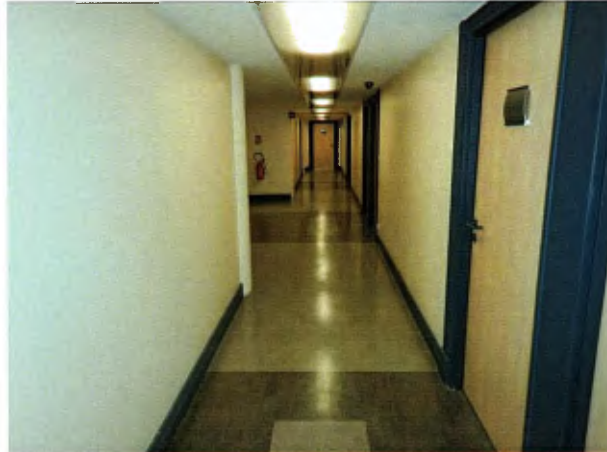
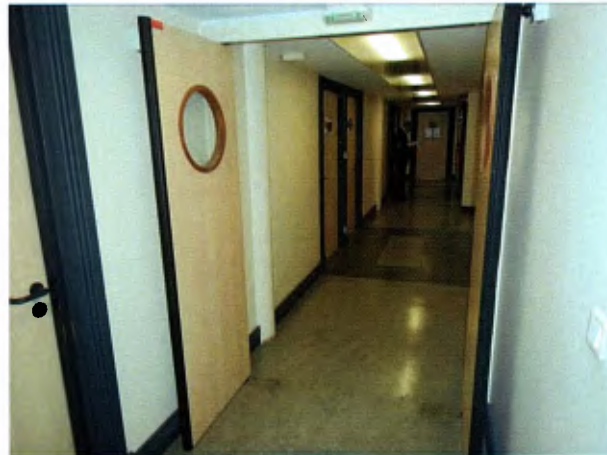
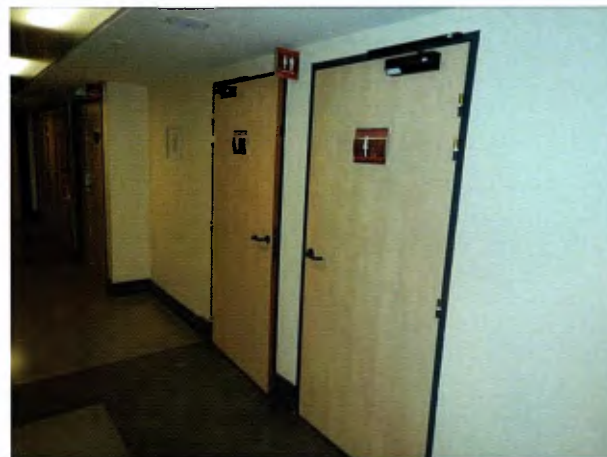
Le sol est recouvert d'un gerflex en bois en état d'usage.

Les plinthes en bois sont en bon état d'usage.

Les murs sont recouverts d'une peinture en bon état.

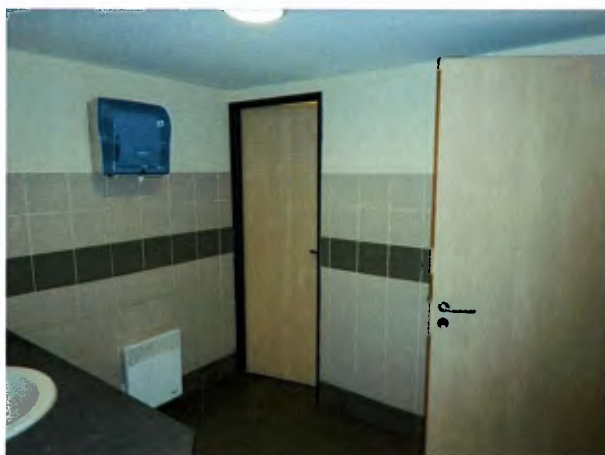
Le sol est recouvert d'un carrelage, en bon état d'usage.

Les murs sont à mi-hauteur recouverts d'un placage faïencé, en bon état d'usage. La partie haute des murs est recouverte d'une peinture, à l'état d'usage.

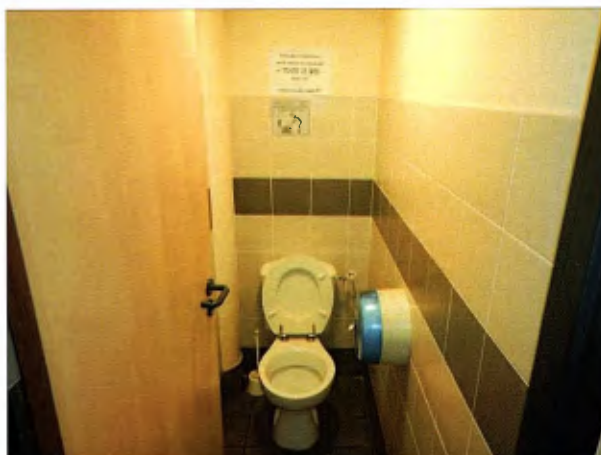
Deuxième partie : WC :

Sol, carrelage, état d'usage.

Les murs sont à mi-hauteur recouverts d'un placage faïencé, état d'usage. La partie haute des murs est recouverte d'une peinture, en bon état.

Le plafond est un faux-plafond, en bon état, dans lequel sont encastrés un spot et un aérateur.

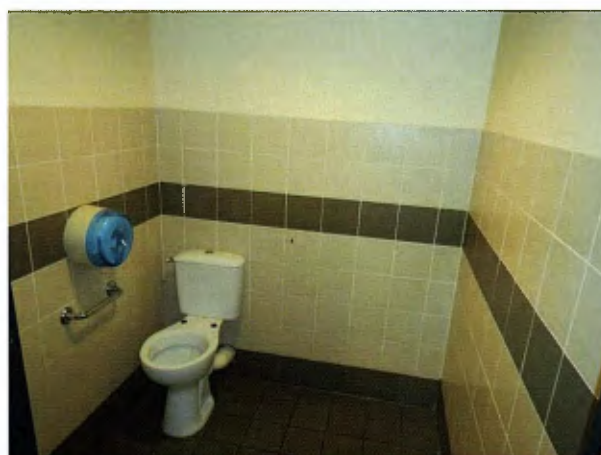
Troisième partie : WC PMR :

Le sol est recouvert d'un carrelage, état d'usage.

Les murs sont à mi-hauteur recouverts d'un placage faïencé, en bon état. La partie haute des murs est recouverte d'une peinture en bon état d'usage.

Le plafond est un faux-plafond, dans lequel sont encastrés un spot assurant l'éclairage ainsi qu'un aérateur.

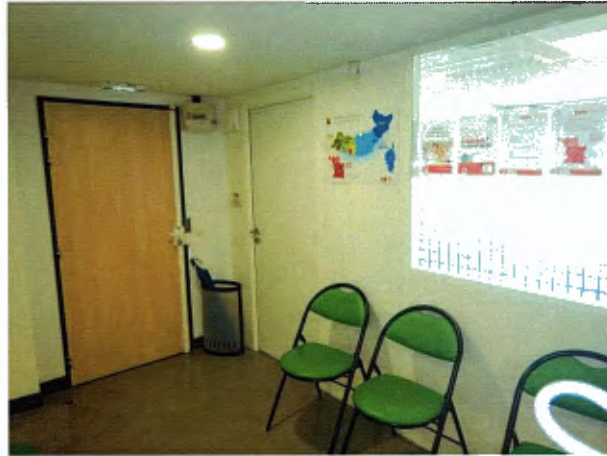
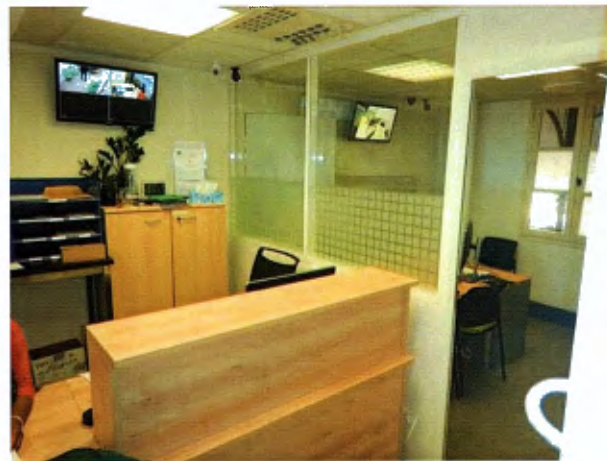
BUREAU H1-014 :

Le sol est recouvert d'un gerflex en bon état d'usage.

Les murs sont composés de cloisons amovibles en bon état d'usage.

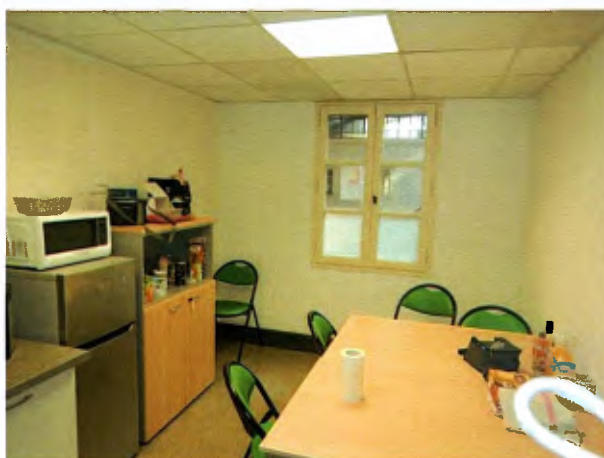
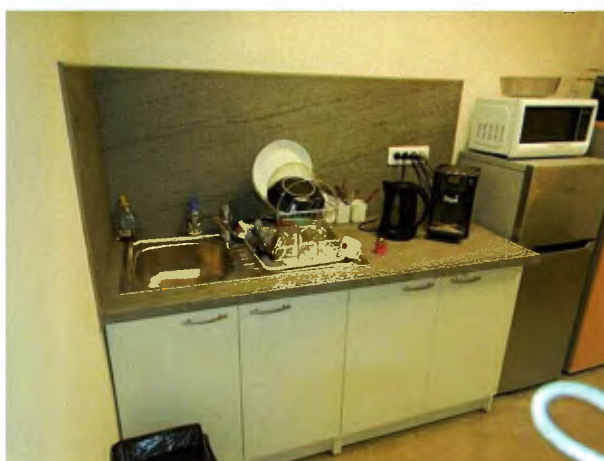
Cuisine/Réfectoire :

Sol gerflex bon état d'usage.

Les murs sont pour partie recouverts d'une peinture en bon état d'usage, et pour partie composés de cloisons amovibles en bon état.

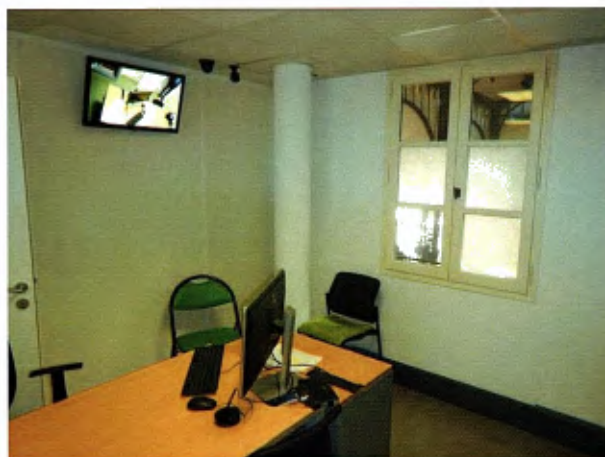
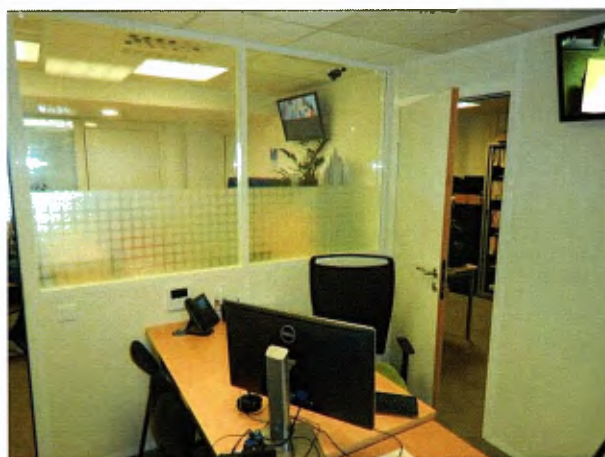
Premier bureau :

Le sol est recouvert d'un gerflex en bois en état d'usage.

Les murs sont composés de cloisons amovibles en bon état d'usage, l'une d'entre elles est surmontée de deux panneaux vitrés.

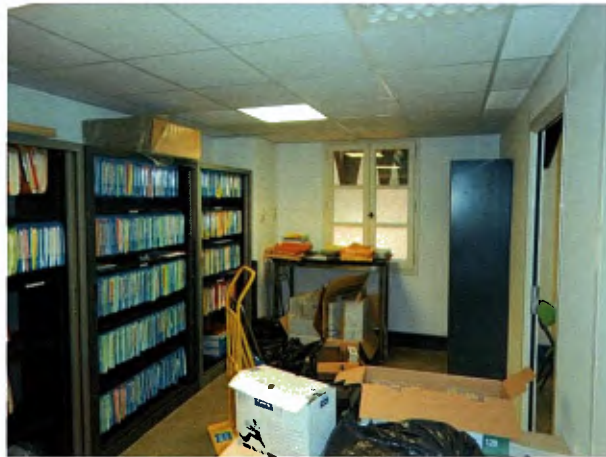
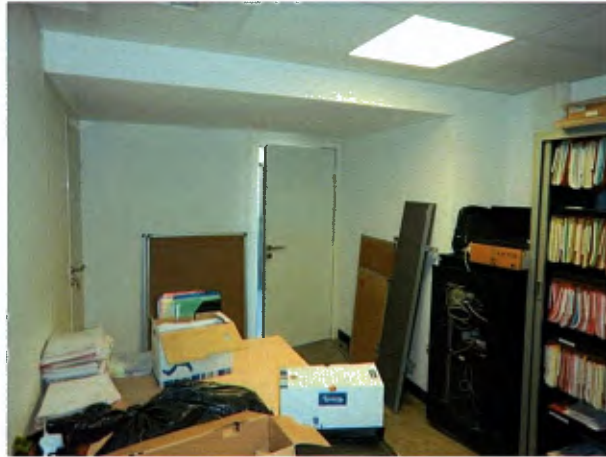
Salle de réunion :

Le sol est recouvert d'un gerflex en bon état d'usage.

Les murs sont recouverts d'une peinture en bon état.

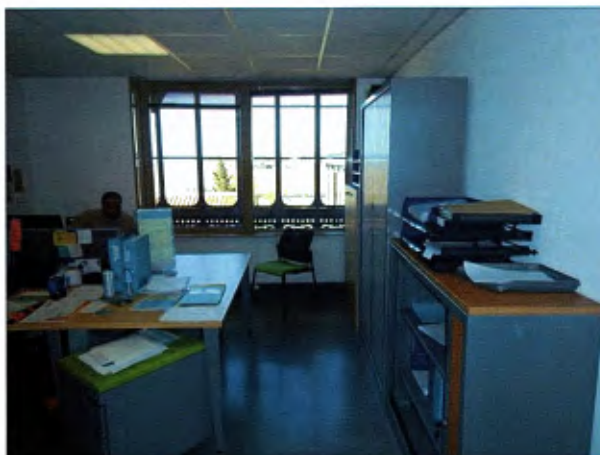
Deuxième Bureau :

Le sol est recouvert d'un gerflex en bon état d'usage.

Les murs sont pour partie recouverts d'une peinture en bon état, et pour partie composés de cloisons amovibles en bon état d'usage.

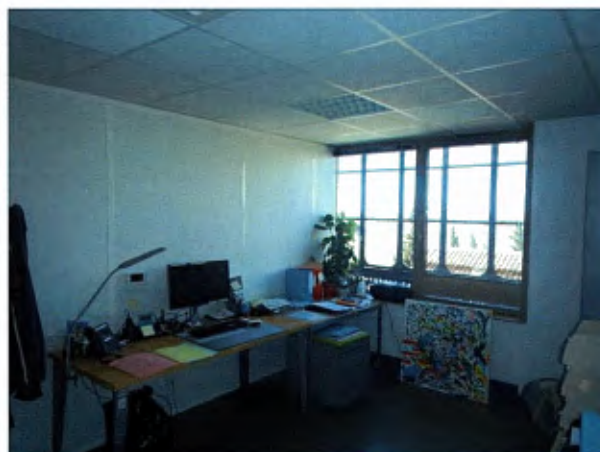
Quatrième bureau :

Le sol est recouvert d'un gerflex en bon état d'usage.

Les murs sont pour partie recouverts d'une peinture en bon état, et pour partie composés de cloisons amovibles en bon état d'usage.

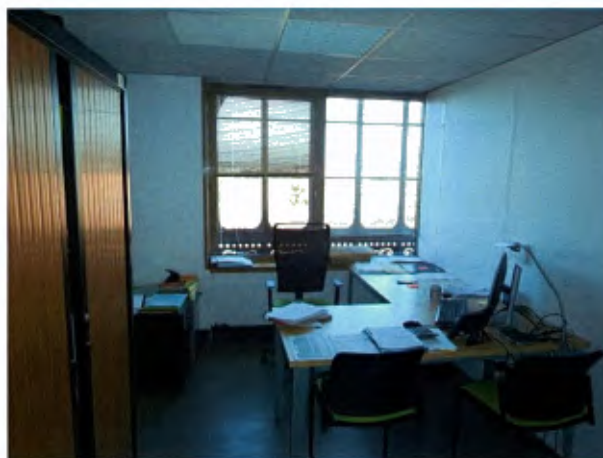
Cinquième bureau :

Le sol est recouvert d'un gerflex en bon état d'usage.

Les murs sont pour partie recouverts d'une peinture en bon état d'usage, et pour partie de cloisons amovibles en bon état d'usage.

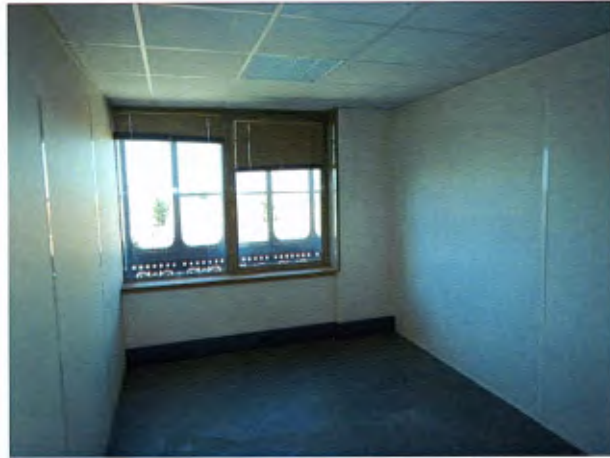
BUREAU H1-017 :

Le sol est recouvert d'un gerflex, état d'usage.

Les cloisons amovibles sont en bon état d'usage.

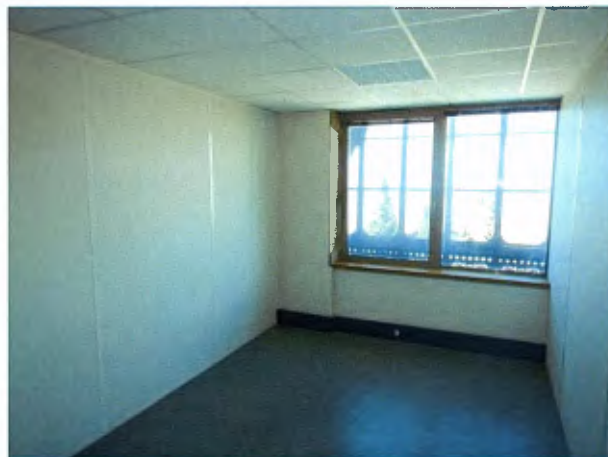
BUREAU H1-018 :

Le sol est recouvert d'un gerflex, état d'usage.

Les cloisons amovibles sont en bon état d'usage.

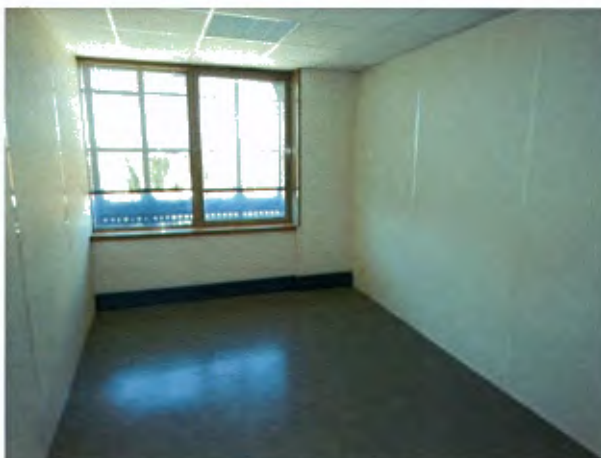
BUREAU H1-019 :

Le sol est recouvert d'un gerflex, état d'usage.

Les cloisons amovibles sont en bon état d'usage.

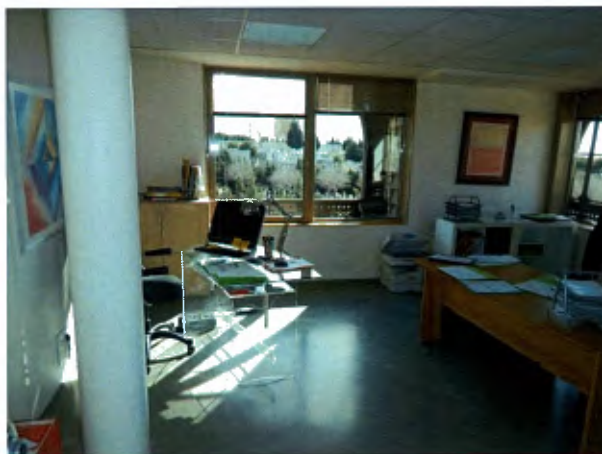
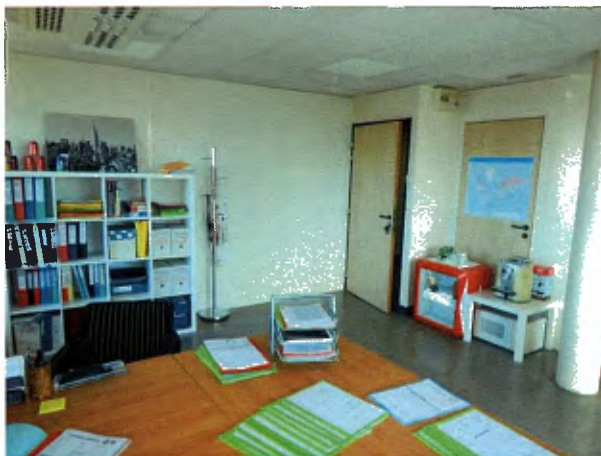
BUREAU H1-020 :

Le sol est recouvert d'un gerflex état d'usage.

Plinthes bois état d'usage.

Les murs sont pour partie recouverts d'une peinture à l'état d'usage, et pour partie composés de cloisons amovibles en bon état d'usage.

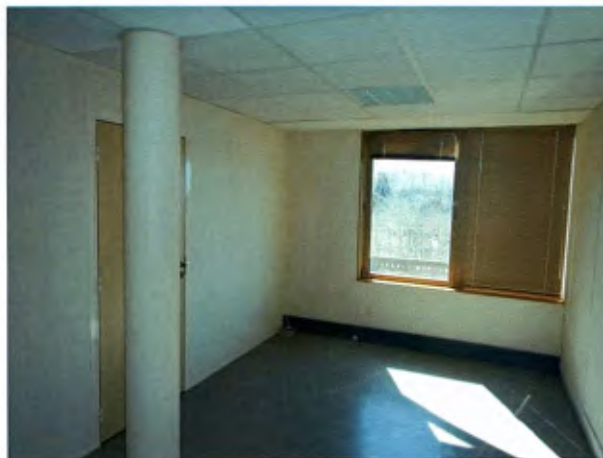
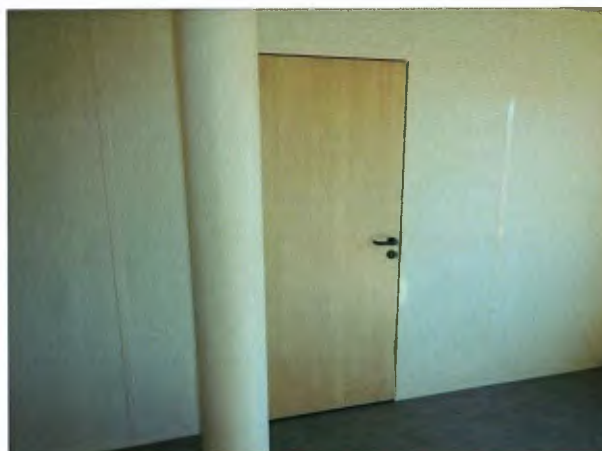
BUREAU H1-023 :

Le sol est recouvert d'un gerflex, en bon état d'usage.

Les murs sont pour partie recouverts d'une peinture, en bon état et pour partie composés de cloisons amovibles, en bon état d'usage.

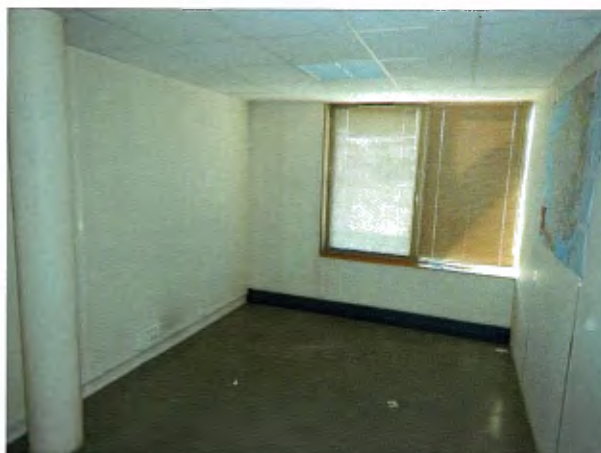
BUREAU H1-025

Le sol est recouvert d'un gerflex en bon état d'usage.

Les murs sont pour partie recouverts d'une peinture en bon état d'usage et pour partie de cloisons amovibles en bon état d'usage.

Le plafond est un faux-plafond composé de dalles en bon état d'usage, dans lesquelles sont encastrés des pavés lumineux ainsi qu'une cassette de chauffage.

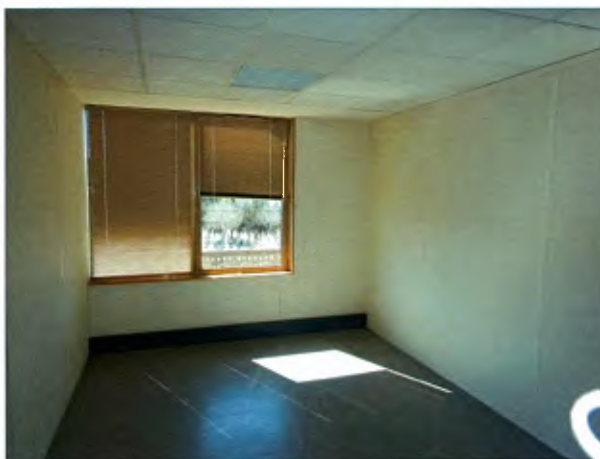
BUREAU H1-026 :

Le sol est recouvert d'un gerflex, état d'usage.

Les murs sont pour partie recouverts d'une peinture, à l'état d'usage. Les autres parties murales sont composées de cloisons amovibles, en bon état d'usage.

Le plafond est un faux-plafond composé de dalles en bon état d'usage, dans lesquelles sont encastrés des pavés lumineux. On note des auréoles autour de la cassette de climatisation.

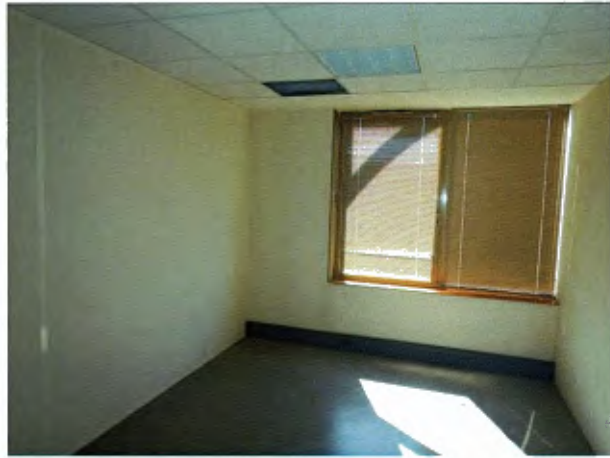
BUREAU H1-027 :

Le sol est recouvert d'un gerflex, état d'usage.

Les murs sont pour partie recouverts d'une peinture, en bon état d'usage. Les autres parties murales sont composées de cloisons amovibles, en bon état d'usage.

Le plafond est un faux-plafond composé de dalles, dont certaines sont auréolées. Une dalle est manquante. Deux pavés lumineux assurent l'éclairage.

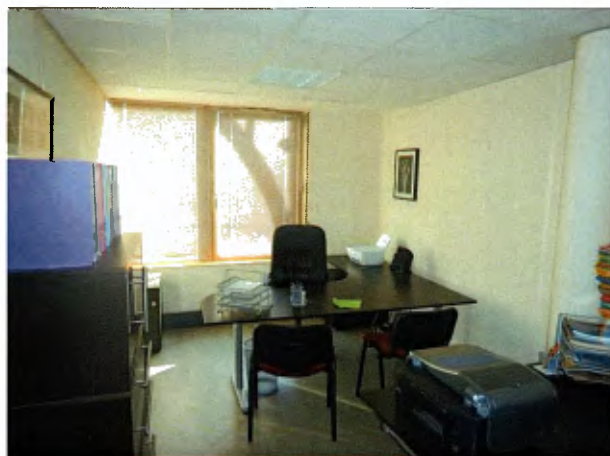
BUREAU H1-028 :

Le sol est recouvert d'un gerflex en bon état d'usage.

Les cloisons murales amovibles sont en bon état d'usage.

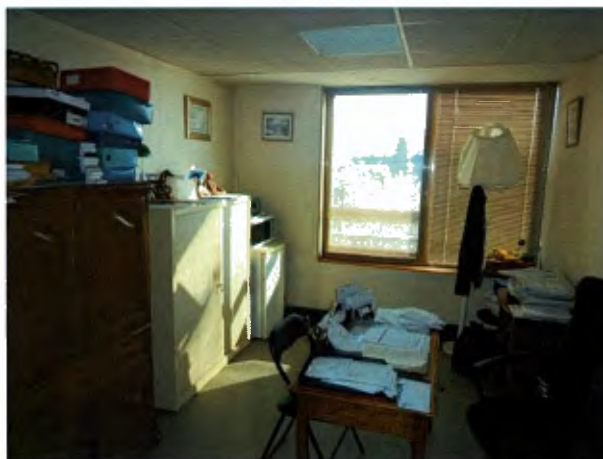
BUREAU H1-029:

Le sol est recouvert d'un gerflex en bon état d'usage.

Les cloisons murales amovibles sont en bon état d'usage.

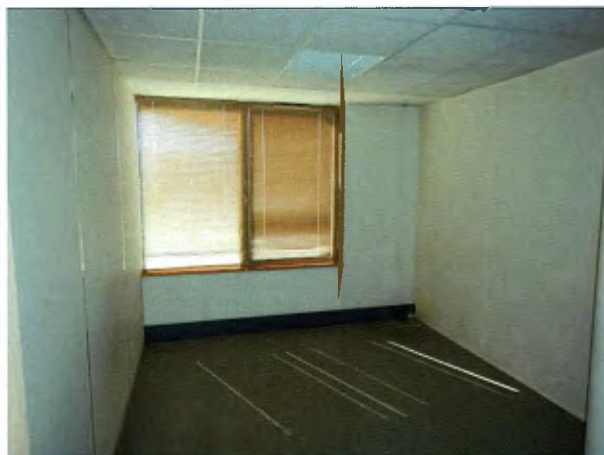
BUREAU H1-030 :

Le sol est recouvert d'un gerflex, en bon état d'usage.

Les murs sont recouverts d'une peinture en état d'usage. Les autres parties murales sont composées de cloisons amovibles, en état d'usage.

Le plafond est un faux-plafond composé de dalles, à l'état d'usage, dans lequel sont encastrés des spots assurant l'éclairage ainsi qu'une cassette de chauffage réversible.

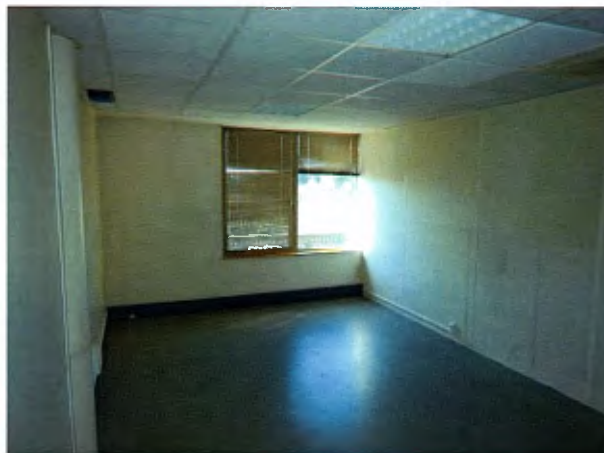
BUREAU H1-032 :

Le sol est recouvert d'un gerflex en bon état d'usage.

Les murs sont pour partie recouverts d'une peinture à l'état d'usage et pour partie de cloisons amovibles tachées.
